RELATÓRIO DE CAMPANHA GEOTÉCNICA  
AVALIAÇÃO TÉCNICA DE ABSORÇÃO DE SOLO

*Prefeitura Municipal de Irauçuba.*  
1ª Etapa de Sistema de Esgotamento Sanitário  
Irauçuba - CE

AVALIAÇÃO TÉCNICA DE ABSORÇÃO DE SOLO

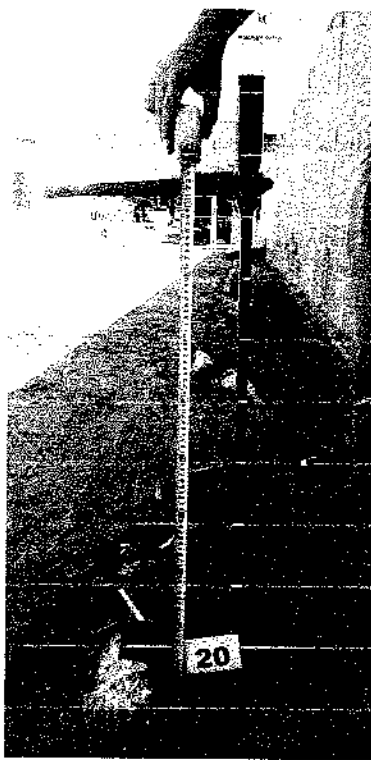
Fig. 41: Perfil Geológico esquemático em ST 20, Profundidade alcançada de 1,65m.

Foto 44 – ST 20 – Solo argiloso sobre rocha pouco alterada.  
Rua Marlim Dutra, com revestimento em pedra tosca.

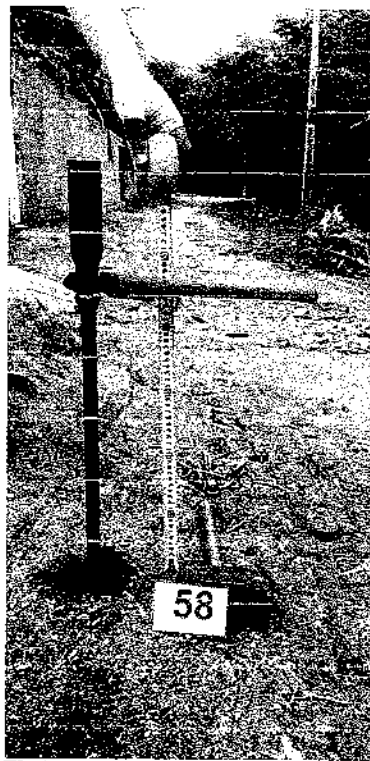
**Fig. 42:** Perfil Geológico esquemático em ST 58, com Profundidade de 1,05m.

Foto 45 – ST 58 – Solo argilo arenoso.  
Rua Marlim Dutra, terreno natural.

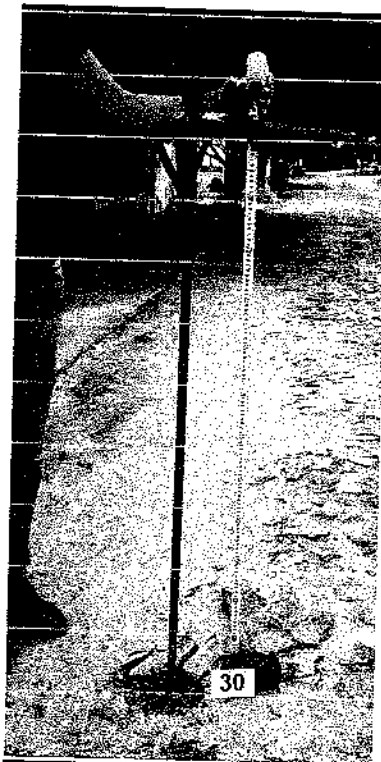
Fig. 43: Perfil Geológico esquemático em ST 30, Profundidade alcançada de 1,65m.

Foto 46 – ST 30 – Solo argiloso sobre rocha pouco alterada.  
Rua Valdir de Andrade Braga, com revestimento em pedra tosca.

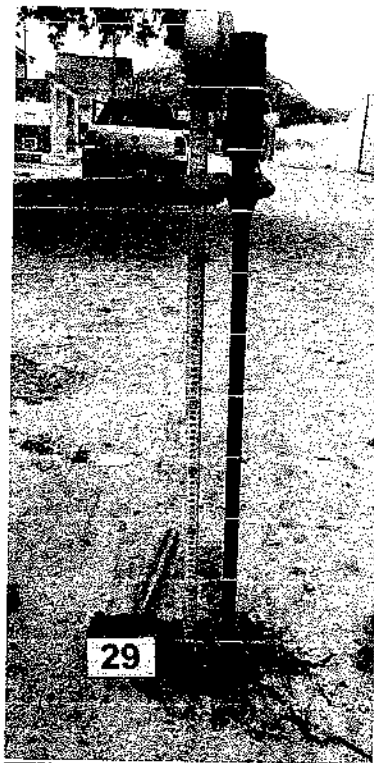
Fig. 44: Perfil Geológico esquemático em ST 29 com Profundidade de 1,20m.

Foto 47 – ST 29 – Solo argiloso sobre rocha alterada.  
Rua Pedro José da Mota, com revestimento em pedra tosca.

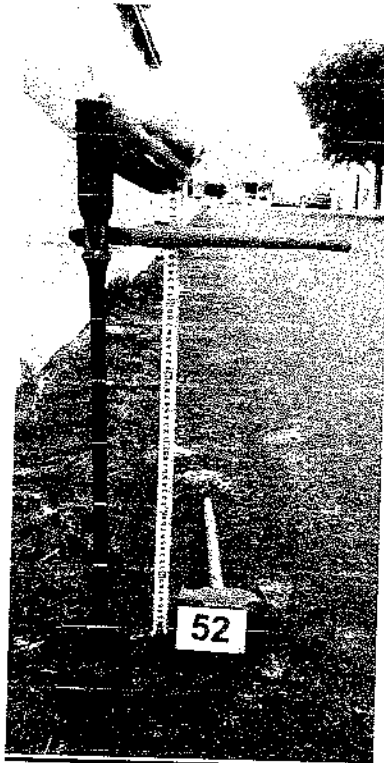
Fig. 45: Perfil Geológico esquemático em ST 52 com Profundidade de 1,10m.

Foto 48 – ST 52 – Solo argiloso sobre rocha alterada.  
Rua Waimar Braga, com revestimento asfáltica.

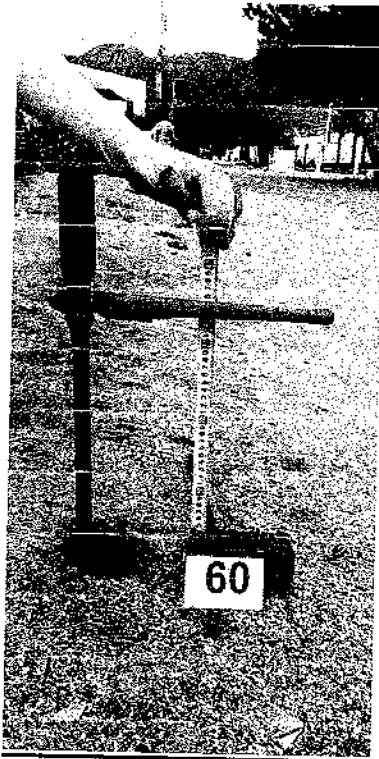
Fig. 46: Perfil Geológico esquemático em ST 60, com Profundidade de 1,30m.

Foto 49 = ST 60 = Solo argilo arenoso.  
Rua 21 de Junho, com revestimento em pedra tosca.

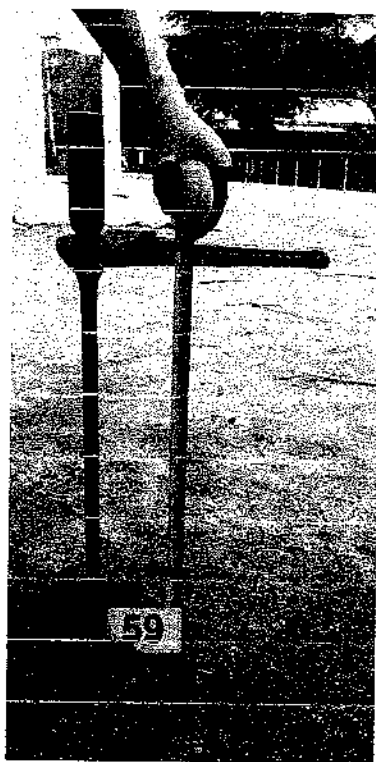
Fig. 48: Perfil Geológico esquemático em ST 59 com Profundidade de 1,30m.

Foto 51 – ST 59 – Solo argiloso sobre rocha pouco alterada.  
Rua 21 de Junho, com revestimento em pedra toca.

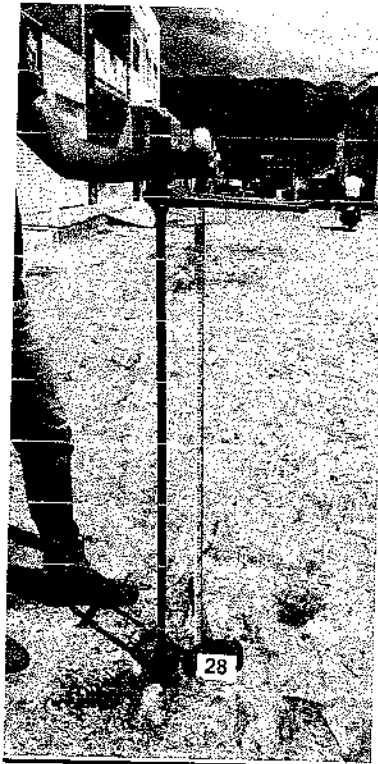
Fig. 49: Perfil Geológico esquemático em ST 28, Profundidade alcançada de 1,35m.

Foto 52 – ST 28 – Solo argiloso sobre rocha pouco alterada.  
Rua 21 de Junho, com revestimento em pedra tosca.

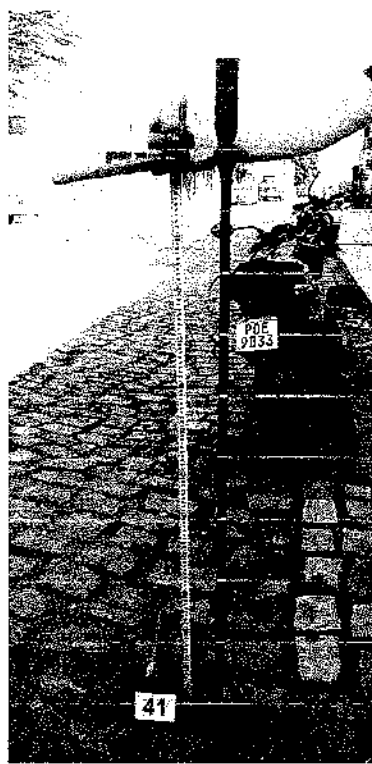
**Fig. 50:** Perfil Geológico esquemático em ST 41, Profundidade alcançada de 1,00m.

**Foto 53 – ST 28 – Solo argiloso sobre rocha pouco alterada.  
Av. Paulo Bastos, com revestimento em paralelepípedo.**

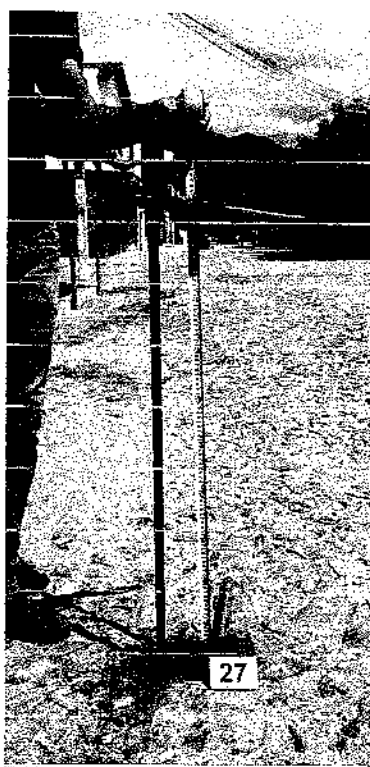
**Fig. 51:** Perfil Geológico esquemático em ST 27 com Profundidade de 1,10m.

Foto 54 – ST 27 – Solo argiloso sobre rocha pouco alterada.  
Rua Profª Dilma Bastos, com revestimento em pedra tosca.

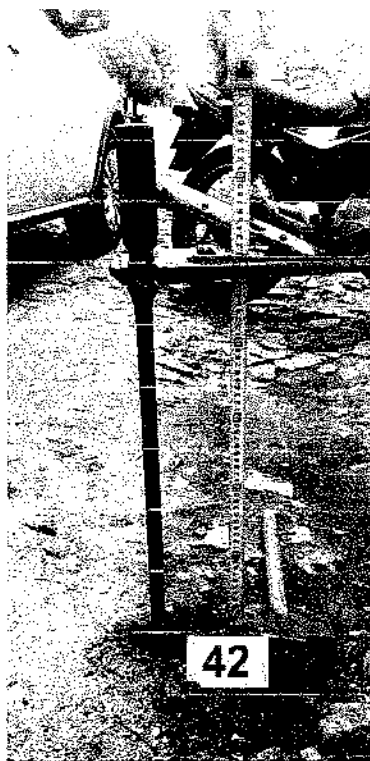
Fig. 52: Perfil Geológico esquemático em ST 42 com Profundidade de 1,05m.

Foto 55 – ST 42 – Solo residual argiloso.  
Rua Profª Dilmá Bastós, com revestimento em pedra tosca.

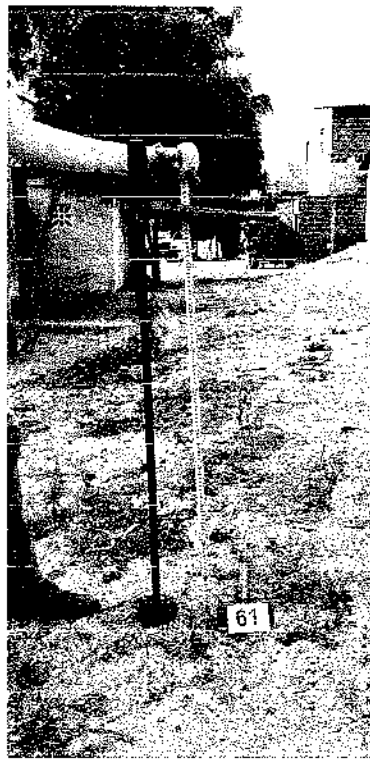
**Fig. 53:** Perfil Geológico esquemático em ST 61, Profundidade alcançada de 1,00m.

Foto 56 – ST 61 – Solo argiloso sobre rocha pouco alterada.  
 Rua José Hercuiano Rodrigues da Mota, com revestimento em pedra tosca.

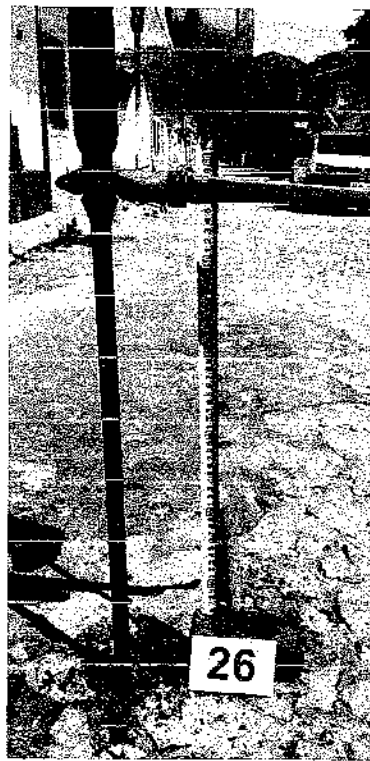
**Fig. 54:** Perfil Geológico esquemático em ST 26 com Profundidade de 1,20m.

Foto 57 = ST 26 = Solo argiloso sobre rocha alterada.  
Rua 13 de Maio, com revestimento em pedra tosca.

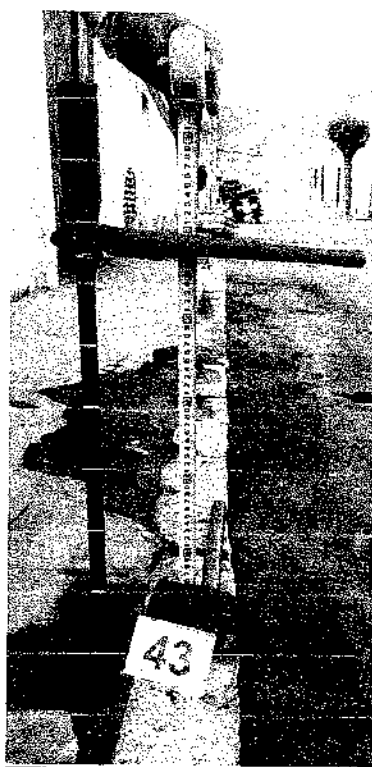
Fig. 55: Perfil Geológico esquemático em ST 43 com Profundidade de 1,05m.

Foto 58 – ST 43 – Solo residual argiloso.  
Rua 13 de Maio, com revestimento em pedra tosca.

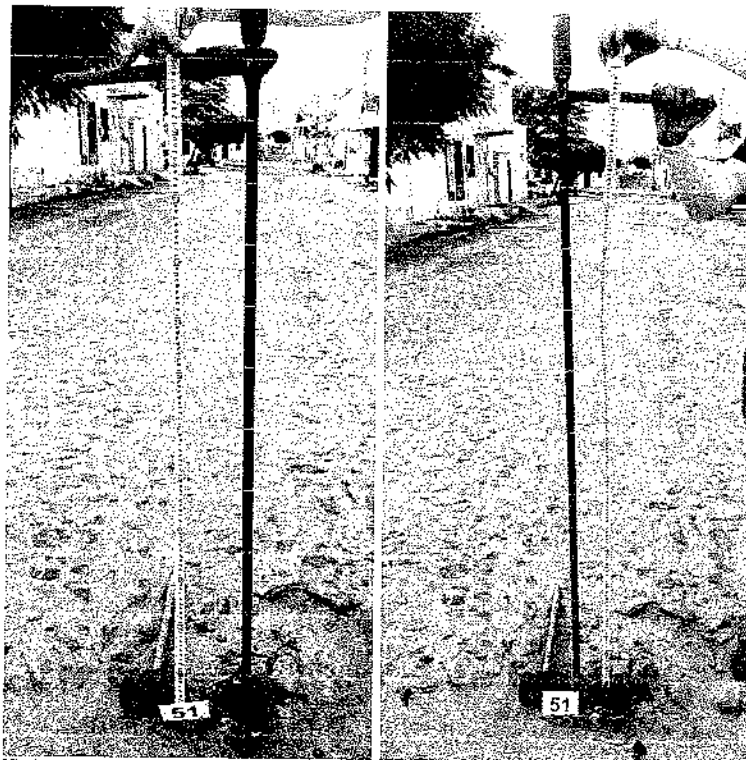
Fig. 56: Perfil Geológico esquemático em ST 51, Profundidade alcançada de 2,85m.

Fotos 59 e 60 – ST 51 – Solo argiloso sobre rocha pouco alterada, com possível ocorrência de matações.

Rua Walmar braga, com revestimento em pedra tosca.

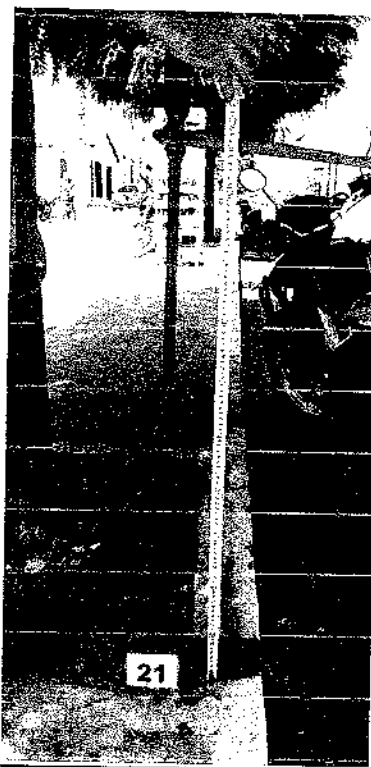
**Fig. 57:** Perfil Geológico esquemático em ST 21 com Profundidade de 1,15m.

**Foto 61 – ST 21 – Solo argiloso sobre rocha alterada.  
Rua Jorge Domingues, com revestimento asfáltico.**

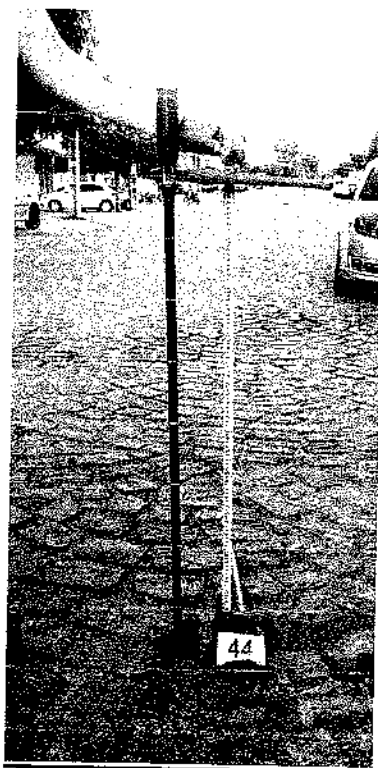
**Fig. 58:** Perfil Geológico esquemático em ST 44, Profundidade alcançada de 1,00m.

Foto 62 = ST 44 = Solo argiloso sobre rocha pouco alterada.  
Av. Paulo Bastos, com revestimento asfáltico.

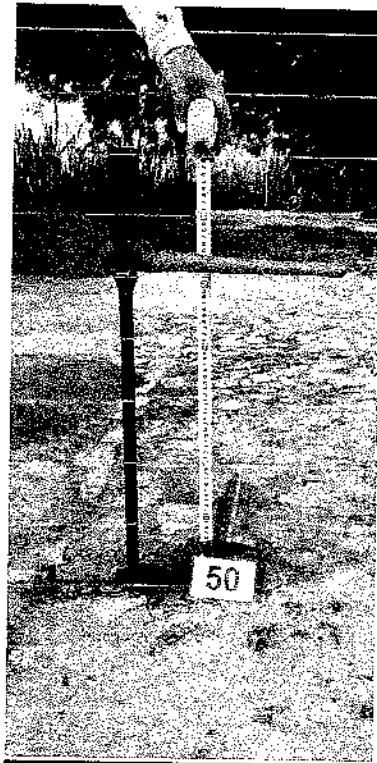
Fig. 59: Perfil Geológico esquemático em ST 50 com Profundidade de 1,05m.

Foto 63 – ST 50 – Solo residual argiloso.  
Rua Esperidião, com revestimento em pedra tosca.

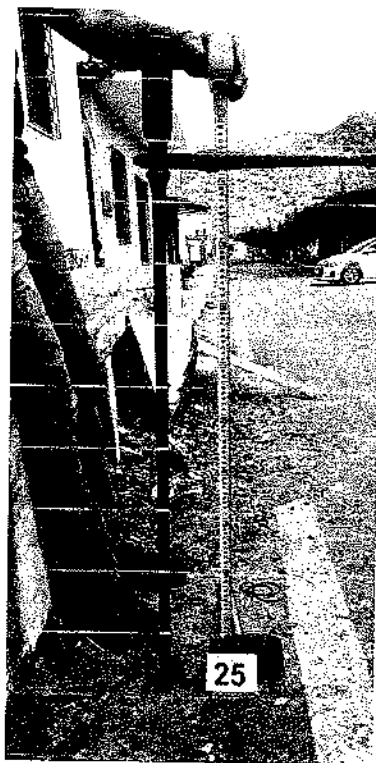
Fig. 60: Perfil Geológico esquemático em ST 25 com Profundidade de 1,05m.

Foto 64 – ST 25 – Solo argiloso sobre rocha alterada.  
Rua João Salsustiano da Mota, com revestimento asfáltico.

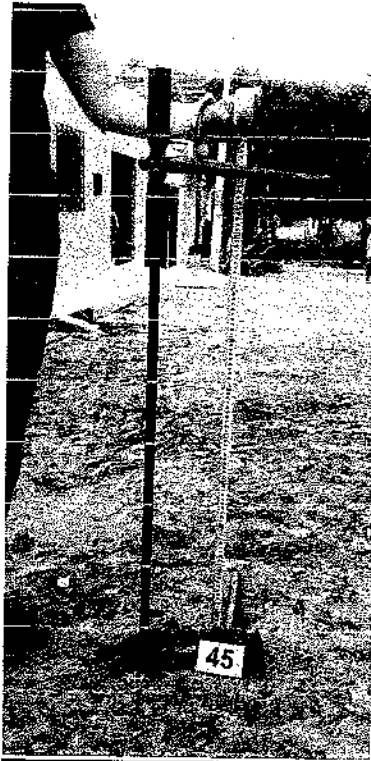
Fig. 61: Perfil Geológico esquemático em ST 45, Profundidade alcançada de 1,00m.

Foto 65 – ST 45 – Solo argiloso sobre rocha pouco alterada.  
Rua João Salustiano, com revestimento em pedra tosca.

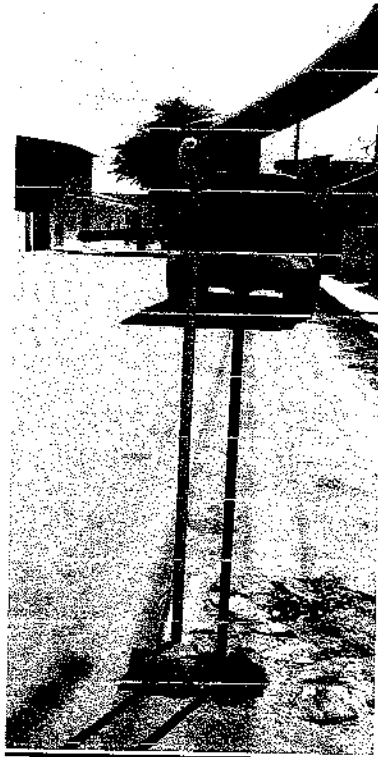
Fig. 62: Perfil Geológico esquemático em ST 22, Profundidade alcançada de 1,40m.

Foto 66 – ST 22 – Solo argiloso sobre rocha pouco alterada.  
 Rua Jorge Domingues, com revestimento asfáltico.

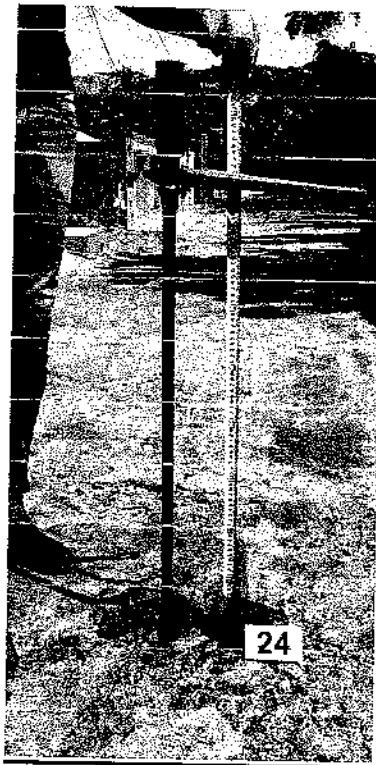
Fig. 63: Perfil Geológico esquemático em ST 24 com Profundidade de 1,05m.

Foto 67 – ST 24 – Solo argiloso sobre rocha pouco alterada.  
Rua Tancredo da Mota, com revestimento em pedra tosca.

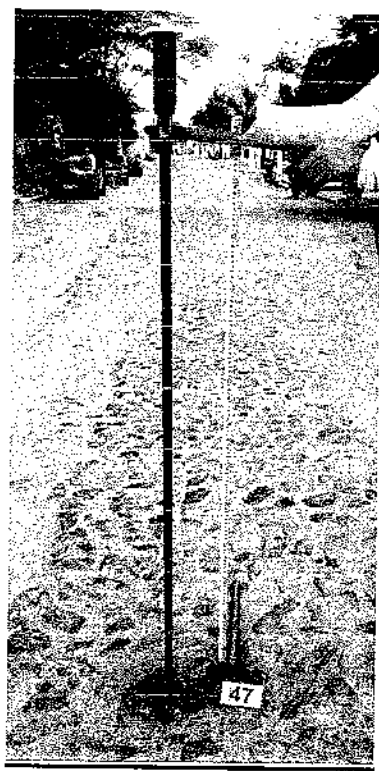
Fig. 64: Perfil Geológico esquemático em ST 47, Profundidade alcançada de 1,05m.

Foto 68 – ST 47 – Solo argiloso sobre rocha pouco alterada.  
 Rua Waimar Braga, com revestimento em pedra tosca.

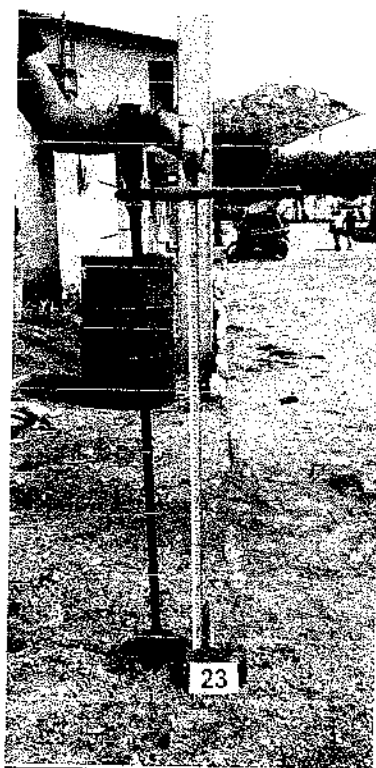
Fig. 65: Perfil Geológico esquemático em ST 25 com Profundidade de 1,05m.

Foto 69 – ST 23 – Solo argiloso sobre rocha alterada.  
Rua Xistô Gomes, com revestimento em pedra tosca.

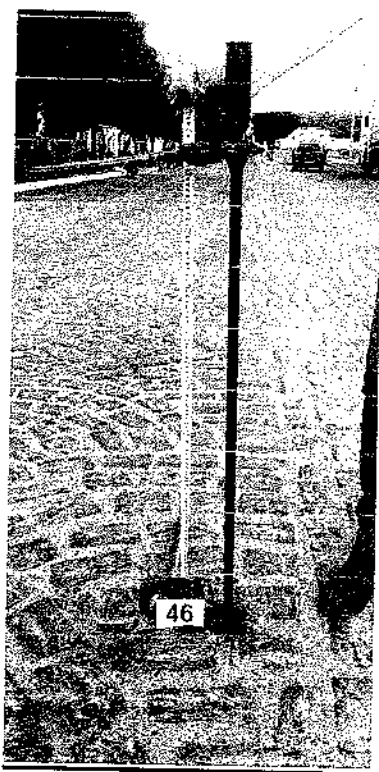
**Fig. 66:** Perfil Geológico esquemático em ST 46 com Profundidade de 1,05m.

Foto 70 – ST 46 – Aterro sobre solo argiloso e rocha alterada.  
Av. Paulo Bastos c/ Rua Jorge Domingues, com revestimento em paraielepipedo.

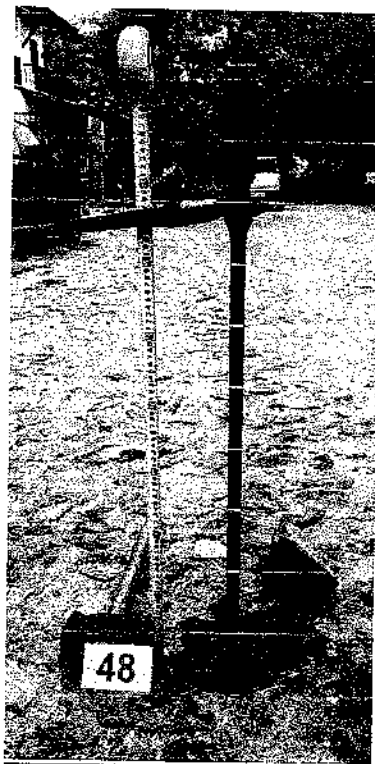
**Fig. 67:** Perfil Geológico esquemático em ST 48 com Profundidade de 1,10m.

Foto 71 – ST 48 – Solo argiloso sobre rocha alterada.  
Rua Domingos Borges da Silva, com revestimento em pedra tosca.

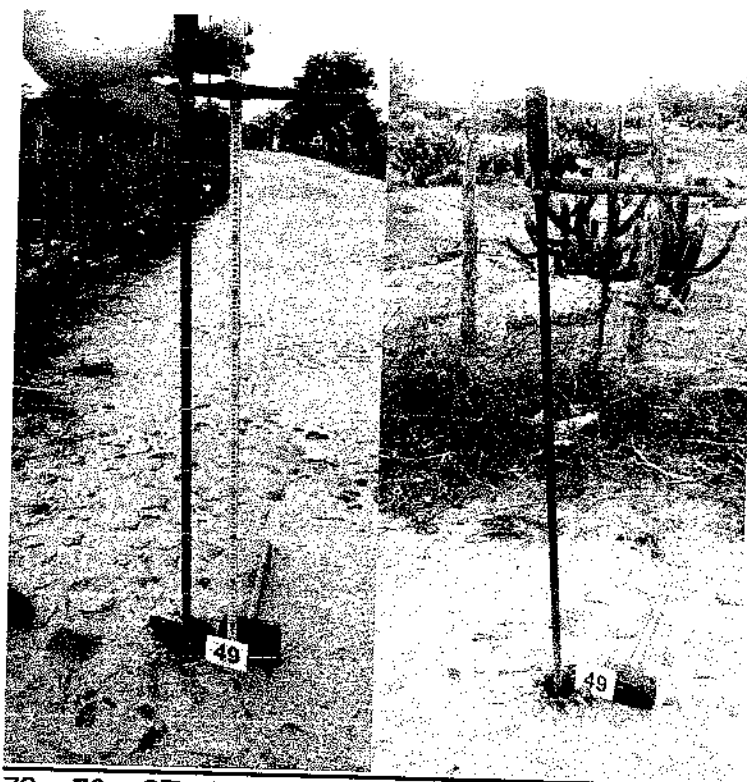
Fig. 68: Perfil Geológico esquemático em ST 45, Profundidade alcançada de 1,05m.

Fotos 72 e 73 – ST 49 – Solo argiloso sobre rocha pouco alterada nas proximidades de afloramentos e matações.  
 Rua Domingos Borges da Silva, com revestimento em pedra tosca.
