RELATÓRIO DE CAMPANHA GEOTÉCNICA

AVALIAÇÃO LITOLÓGICA

Prefeitura Municipal de Irauçuba.
1ª Etapa de Sistema de Esgotamento Sanitário
Irauçuba - CE

Janeiro de 2022.

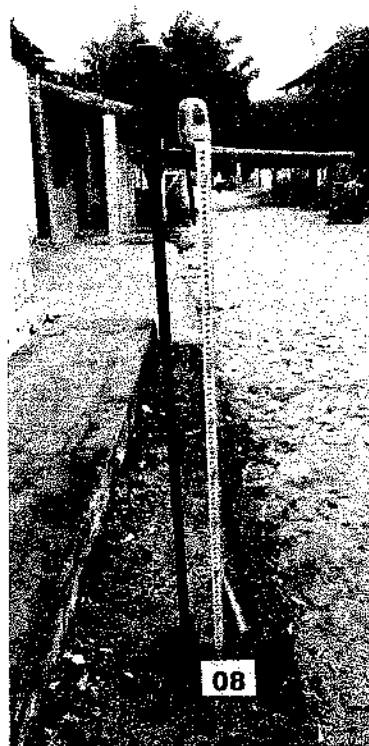
Fig. 02: Perfil Geológico esquemático em ST 08 com Profundidade de 1,05m.

Foto 02 – ST 08 – Solo argiloso sobre rocha alterada.
Rua Maria do Carmo – Revestimento em pedra tosca.

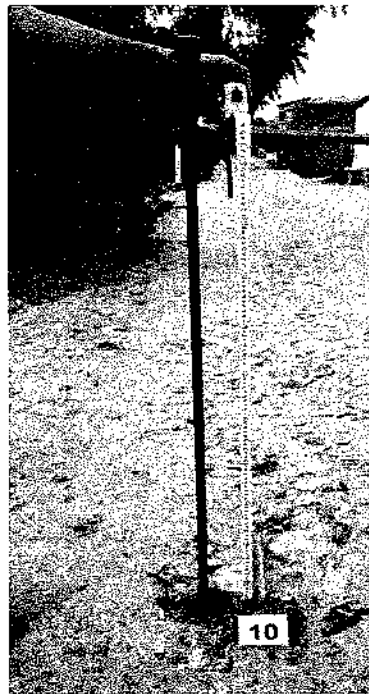
Fig. 08: Perfil Geológico esquemático em ST 10, Profundidade alcançada de 1,75m.

Foto 10 – ST 10 – Solo argiloso sobre rocha pouco alterada.
Rua Etelvino Salustiano da Mota com revestimento em pedra tosca.

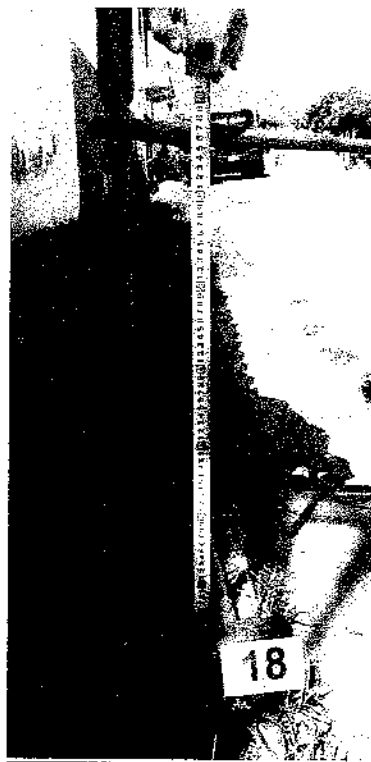
Fig. 12: Perfil Geológico esquemático em ST 18 com Profundidade de 1,05m.

Foto 15 – ST 18 – Solo argiloso sobre rocha alterada.
Rua Jorge Domingues, com revestimento em pedra tosca.

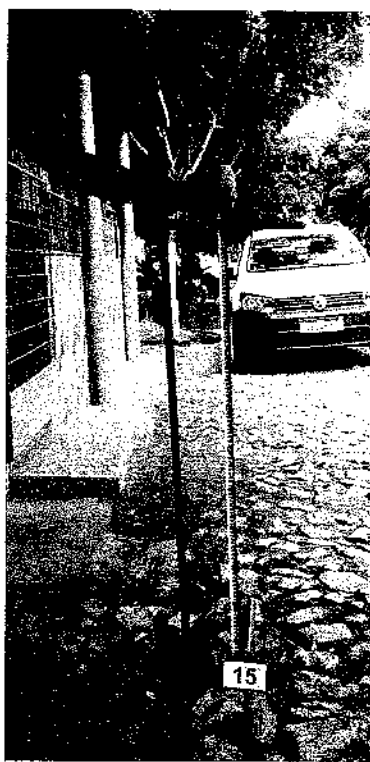
Fig. 21: Perfil Geológico esquemático em ST 15, Profundidade alcançada de 1,00m.

Foto 24 – ST 15 – Solo argiloso sobre rocha alterada.
Rua do Povo, com revestimento em pedra tosca.
