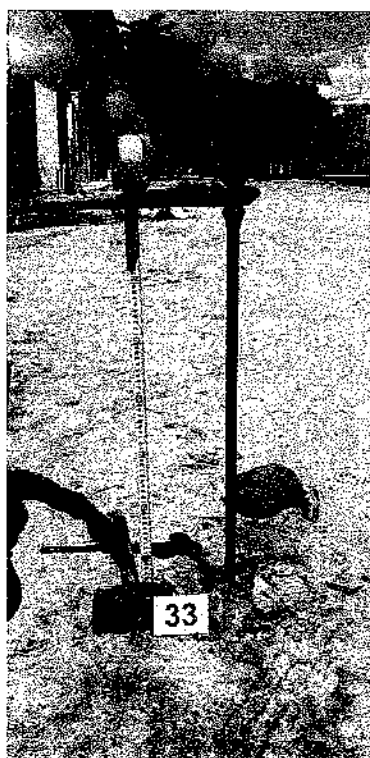
<u>Escala de Profundidade</u>	<u>Descrição Litológica</u>
0,00m_____	
0,20m_____	Solo residual argiloso (0,60m)
0,40m_____	
0,60m_____	
0,80m_____	Solo argiloso compactado (0,25m)
1,00m_____	Camada de alteração de rocha (0,20m)
1,20m_____

Fig. 23: Perfil Geológico esquemático em ST 33 com Profundidade de 1,05m.

Foto 26 – ST 33 – Solo argiloso sobre rocha alterada.
Rua Luis da Mota e Melo, com revestimento em pedra tosca

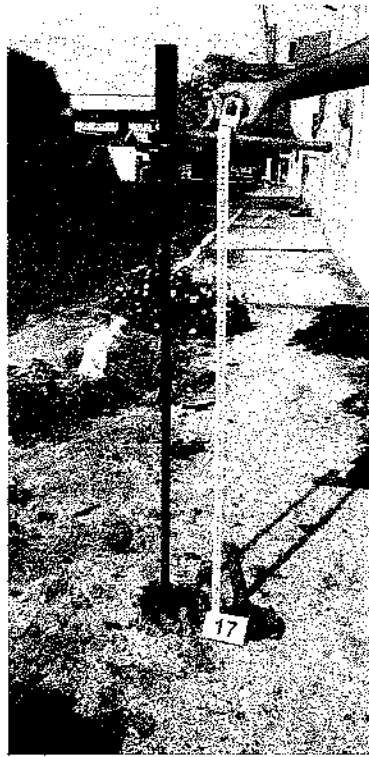
<u>Escala de Profundidade</u>	<u>Descrição Litológica</u>
0,00m_____	
0,20m_____	Solo residual argiloso (0,20m)
0,40m_____	Solo argiloso compactado (0,20m)
0,60m_____	Camada de alteração de rocha (0,60m)
0,80m_____	
1,00m_____	Material rochoso pouco alterado (0,10m)
1,20m_____

Fig. 24: Perfil Geológico esquemático em ST 17, Profundidade alcançada de 1,00m.

**Foto 27 – ST 17 – Solo argiloso sobre rocha alterada.
Rua Walmar Braga, com revestimento asfáltico.**

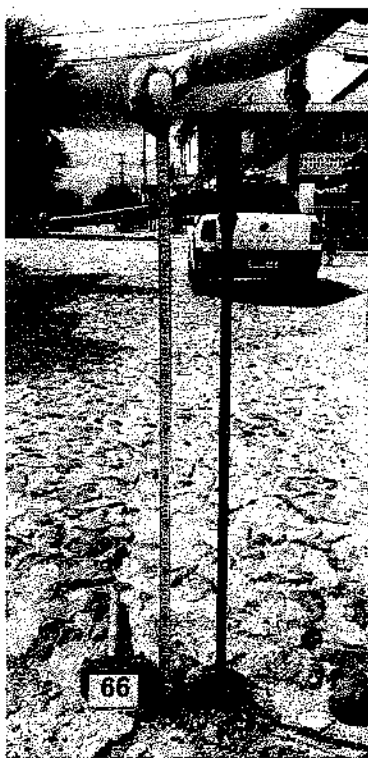
Fig. 26: Perfil Geológico esquemático em ST 66, Profundidade alcançada de 0,95m.

Foto 29 – ST 66 – Solo argiloso sobre rocha alterada.
Rua Luis da Mota e Melo, com revestimento em pedra tosca.

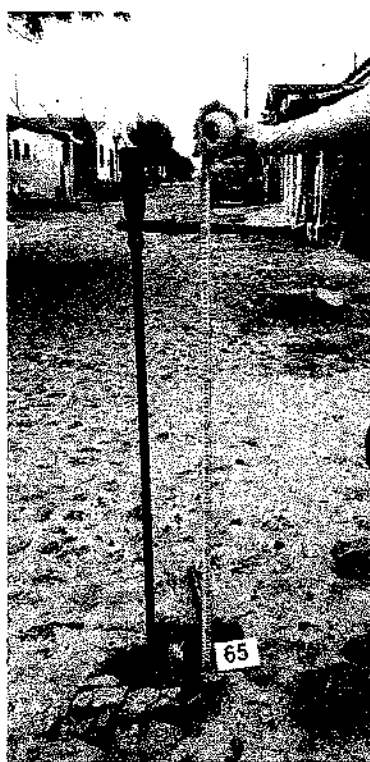
Fig. 27: Perfil Geológico esquemático em ST 65, Profundidade alcançada de 0,95m.

Foto 30 – ST 65 – Solo argiloso sobre rocha alterada.
Rua Luis da Mota e Melo, com revestimento em pedra tosca.

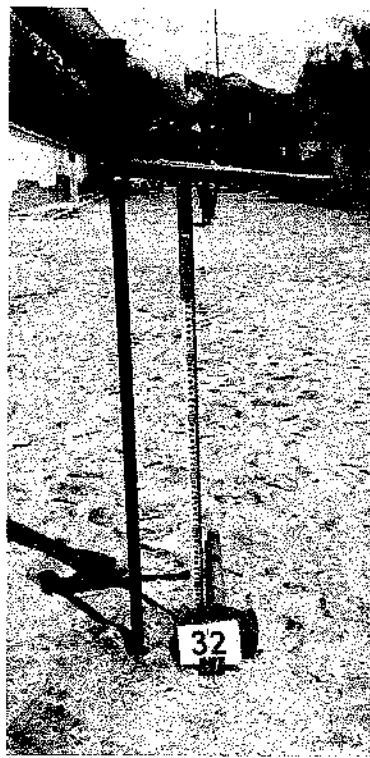
<u>Escala de Profundidade</u>	<u>Descrição Litológica</u>
0,00m_____	
0,20m_____	Solo residual argiloso (0,50m)
0,40m_____	
0,60m_____	Solo argiloso compactado (0,25m)
0,80m_____	
1,00m_____	
1,20m_____	Camada de alteração de rocha (1,35m)
1,40m_____	
1,60m_____	
1,80m_____	Material rochoso pouco alterado (0,15m)
2,00m_____

Fig. 28: Perfil Geológico esquemático em ST 32, Profundidade alcançada de 1,85m.

Foto 31 – ST 32 – Solo argiloso sobre rocha alterada.
Rua Pedro Domingues, com revestimento em pedra tosca.

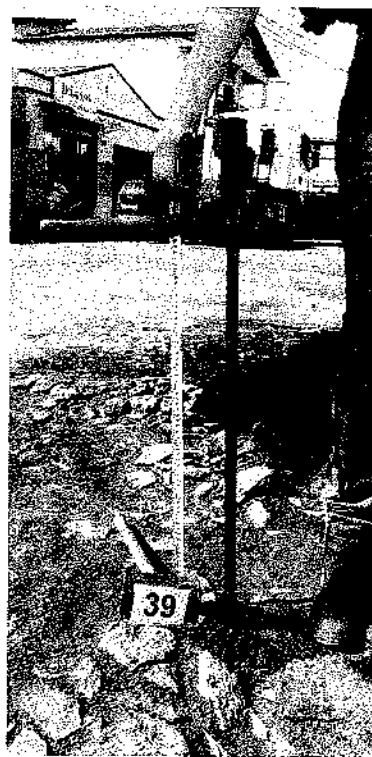
<u>Escala de Profundidade</u>	<u>Descrição Litológica</u>
0,00m_____	
0,20m_____	
0,40m_____	
0,60m_____	
0,80m_____	Solo residual argiloso (0,60m)
1,00m_____	
1,20m_____	Solo argiloso compactado (0,30m)
	Camada de alteração de rocha (0,20m)

Fig. 30: Perfil Geológico esquemático em ST 39 com Profundidade de 1,10m.

Foto 33 – ST 39 – Solo argiloso sobre rocha alterada.
Rua Pedro Domingues, com revestimento em paralelepípedo.

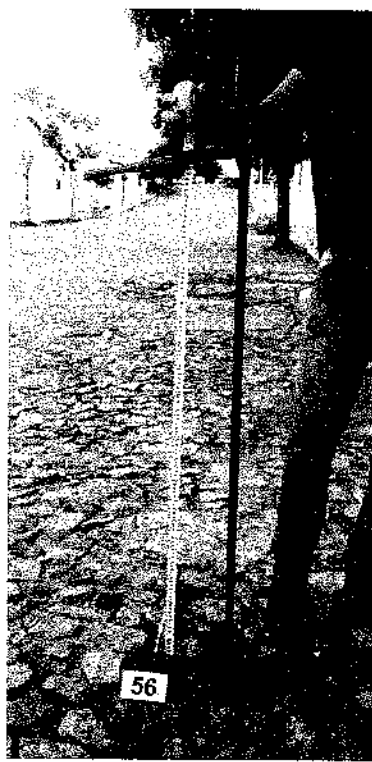
<u>Escala de Profundidade</u>	<u>Descrição Litológica</u>
0,00m_____	
0,20m_____	Solo residual argiloso (0,25m)
0,40m_____	Solo argiloso compactado (0,15m)
0,60m_____	Camada de alteração de rocha (0,55m)
0,80m_____	
1,00m_____	Material rochoso pouco alterado (0,10m)
1,20m_____

Fig. 32: Perfil Geológico esquemático em ST 56, Profundidade alcançada de 0,95m.

Foto 35 – ST 56 – Solo argiloso sobre rocha alterada.
Rua Pedro Domingues, com revestimento em pedra tosca.

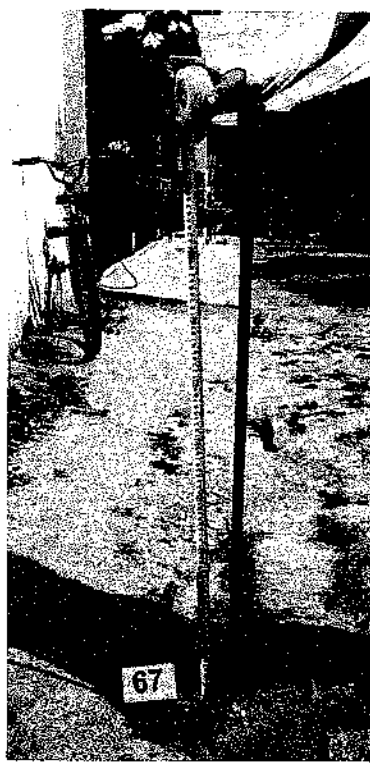
Fig. 33: Perfil Geológico esquemático em ST 67, Profundidade alcançada de 1,00m.

Foto 36 – ST 67 – Solo argiloso sobre rocha alterada.
Rua Elvira Negreiros Bastos, com revestimento em pedra tosca.

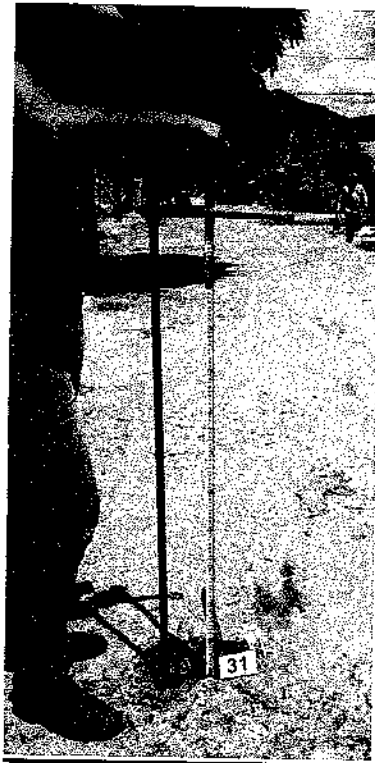
Fig. 35: Perfil Geológico esquemático em ST 31, Profundidade alcançada de 1,00m.

Foto 38 – ST 31 – Solo argiloso sobre rocha alterada.
Rua 07 de Setembro, com revestimento em pedra tosca.

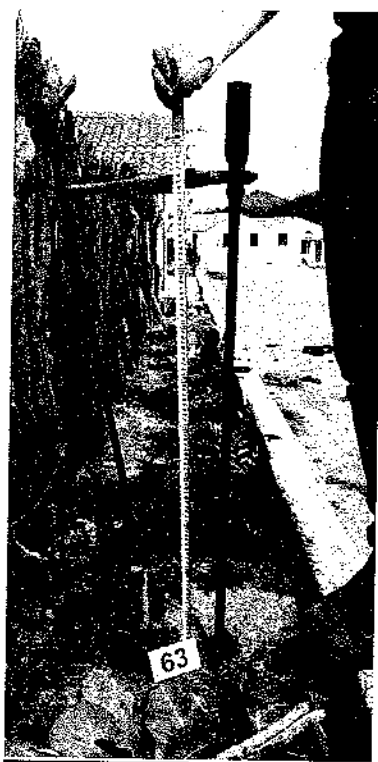
Fig. 39: Perfil Geológico esquemático em ST.63, Profundidade alcançada de 1,40m.

Foto 42 – ST 63 – Solo argiloso sobre rocha pouco alterada e ocorrência de matações. Rua Antônio Euclides Albuquerque, com revestimento em pedra tosca.

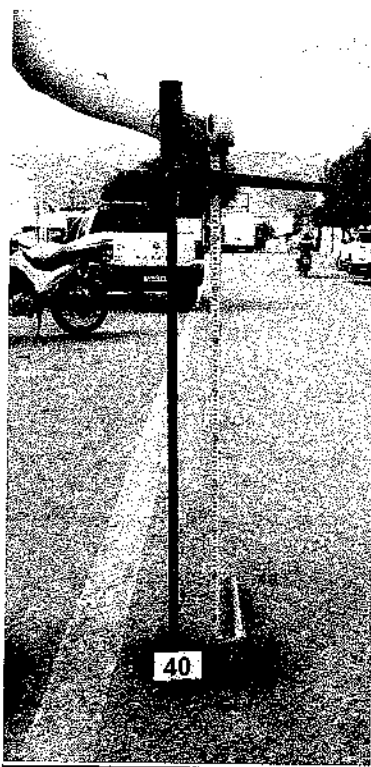
Fig. 40: Perfil Geológico esquemático em ST 40 com Profundidade de 1,10m.

Foto 43 – ST 40 – Solo argiloso sobre rocha alterada.
Rua Marlim Dutra, com revestimento asfáltico.

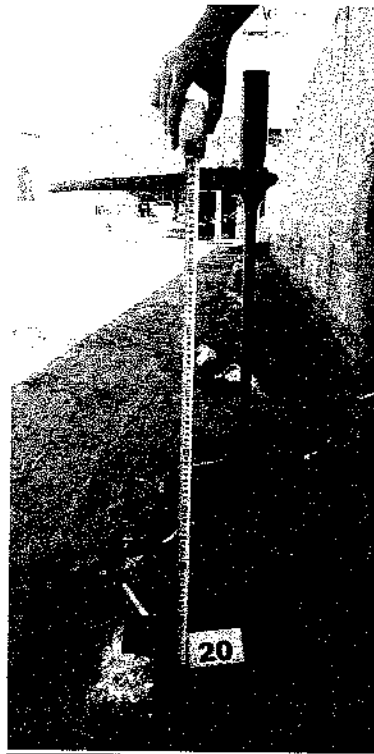
<u>Escala de Profundidade</u>	<u>Descrição Litológica</u>
0,00m_____	
0,20m_____	
0,40m_____	Solo residual argiloso (0,45m)
0,60m_____	
0,80m_____	Solo argiloso compactado (0,30m)
1,00m_____	
1,20m_____	
1,40m_____	Camada de alteração de rocha (0,90m)
1,60m_____	
1,80m_____	
2,00m_____	Material rochoso pouco alterado (0,15m)

Fig. 41: Perfil Geológico esquemático em ST 20, Profundidade alcançada de 1,65m.

**Foto 44 – ST 20 – Solo argiloso sobre rocha pouco alterada.
Rua Marlim Dutra, com revestimento em pedra tosca.**

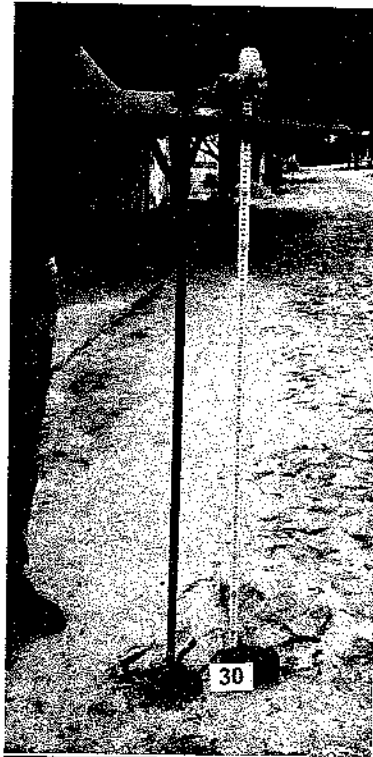
Fig. 43: Perfil Geológico esquemático em ST 30, Profundidade alcançada de 1,65m.

Foto 46 – ST 30 – Solo argiloso sobre rocha pouco alterada.
Rua Valdir de Andrade Braga, com revestimento em pedra tosca.

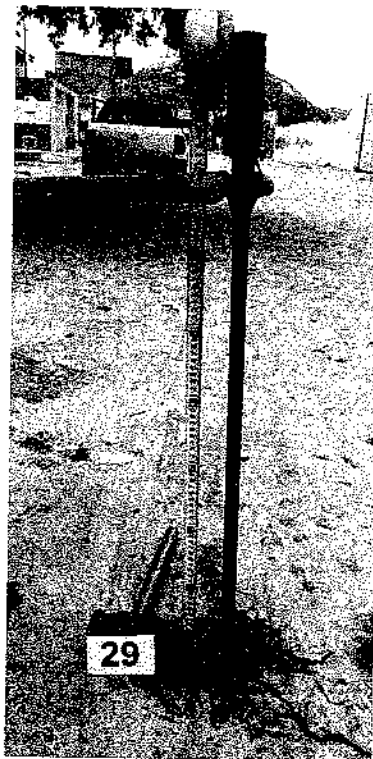
Fig. 44: Perfil Geológico esquemático em ST 29 com Profundidade de 1,20m.

Foto 47 – ST 29 – Solo argiloso sobre rocha alterada.
Rua Pedro José da Mota, com revestimento em pedra tosca.

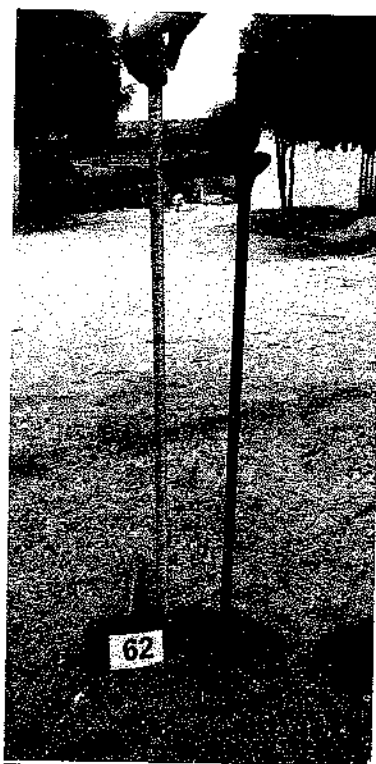
<u>Escala de Profundidade</u>	<u>Descrição Litológica</u>
0,00m _____	
0,20m _____	Solo residual argiloso (0,55m)
0,40m _____	
0,60m _____	Solo argiloso compactado (0,25m)
0,80m _____	
1,00m _____	Camada de alteração de rocha (0,55m)
1,20m _____	
1,40m _____	Material rochoso pouco alterado (0,05m)
1,60m _____

Fig. 47: Perfil Geológico esquemático em ST 63, Profundidade alcançada de 1,35m.

Foto 50 – ST 62 – Solo argiloso sobre rocha pouco alterada.
Rua 21 de Junho c/ Antônio Euclides Albuquerque , com revestimento em pedra tosca.
