RELATÓRIO DE CAMPANHA GEOTÉCNICA
AVALIAÇÃO TÉCNICA DE ABSORÇÃO DE SOLO

Prefeitura Municipal de Irauçuba.
1ª Etapa de Sistema de Esgotamento Sanitário
Irauçuba - CE

AVALIAÇÃO TÉCNICA DE ABSORÇÃO DE SOLO

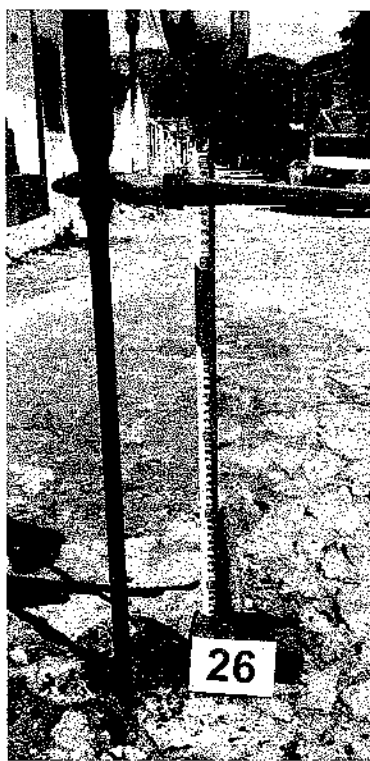
Fig. 54: Perfil Geológico esquemático em ST 26 com Profundidade de 1,20m.

Solo residual argiloso
(0,65m)

Solo argiloso compactado
(0,35m)

Camada de alteração de rocha
(0,20m)

Foto 57 – ST 26 – Solo argiloso sobre rocha alterada.
Rua 13 de Maio, com revestimento em pedra tosca.

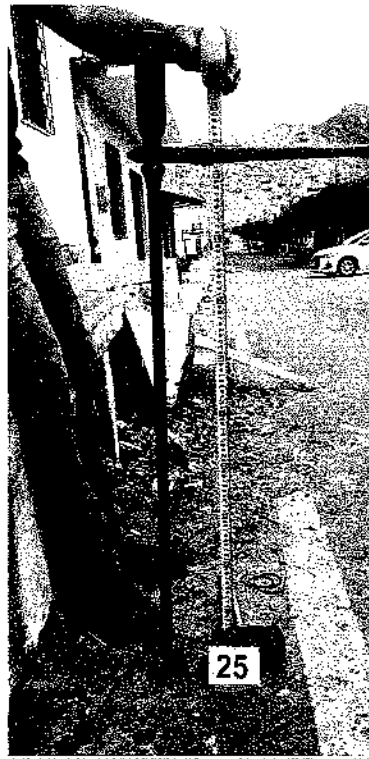
Fig. 60: Perfil Geológico esquemático em ST 25 com Profundidade de 1,05m.

Solo residual argiloso
(0,40m)

Solo argiloso compactado
(0,20m)

Camada de alteração de rocha
(0,45m)

Foto 64 – ST 25 – Solo argiloso sobre rocha alterada.
Rua João Salustiano da Mota, com revestimento asfáltico.

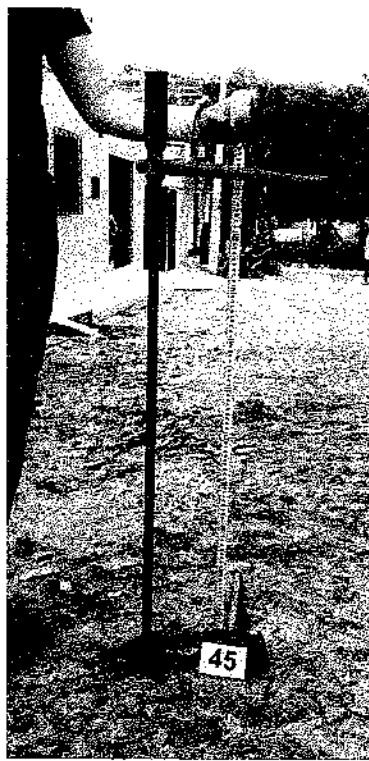
Fig. 61: Perfil Geológico esquemático em ST 45, Profundidade alcançada de 1,00m.

Solo residual argiloso
(0,25m)

Solo argiloso compactado
(0,20m)

Camada de alteração de rocha
(0,55m)

Material rochoso pouco alterado
(0,05m)

Foto 65 – ST 45 – Solo argiloso sobre rocha pouco alterada.
Rua João Salustiano, com revestimento em pedra tosca.

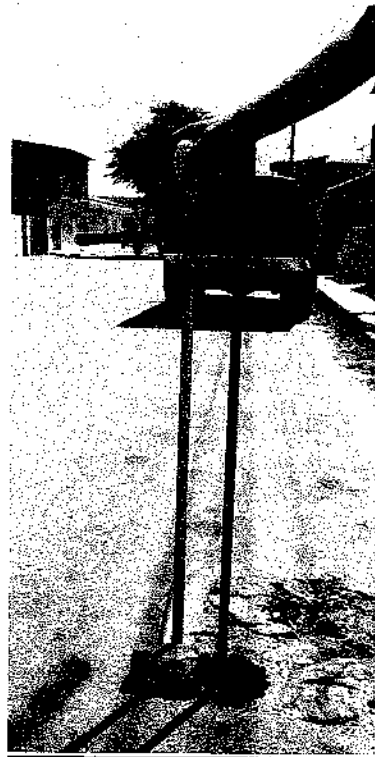
Fig. 62: Perfil Geológico esquemático em ST 22, Profundidade alcançada de 1,40m.

Solo residual argiloso
(0,40m)

Solo argiloso compactado
(0,30m)

Camada de alteração de rocha
(0,70m)

Material rochoso pouco alterado
(0,10m)

Foto 66 – ST 22 – Solo argiloso sobre rocha pouco alterada.
Rua Jorge Domingues, com revestimento asfáltico.

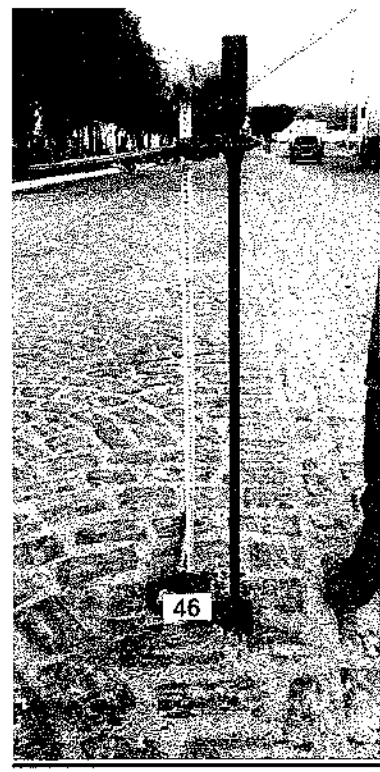
Fig. 66: Perfil Geológico esquemático em ST 46 com Profundidade de 1,05m.

Foto 70 – ST 46 – Aterro sobre solo argiloso e rocha alterada.
Av. Paulo Bastos c/ Rua Jorge Domingues, com revestimento em paralelepípedo.
