Fig. 11: Perfil Geológico esquemático em ST 11, com Profundidade de 1,60m.

Fotos 13 e 14 – ST 11 em Solo aluvionar argilo arenoso, em terreno natural.

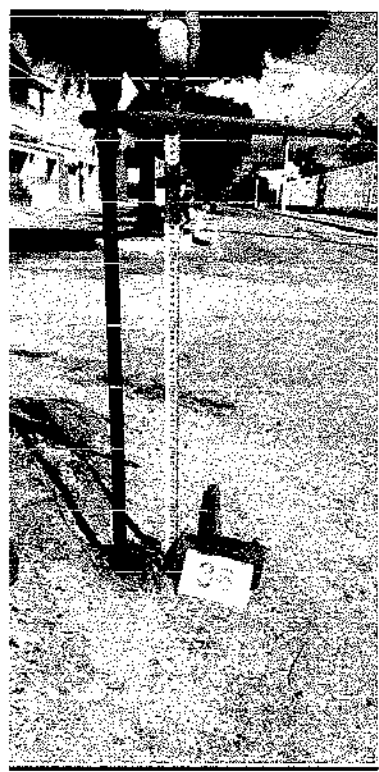
Fig. 14: Perfil Geológico esquemático em ST 36 com Profundidade de 1,05m.

Foto 17 – ST 36 – Solo argiloso sobre rocha alterada.
Rua Jorge Domingues, com revestimento asfáltico.

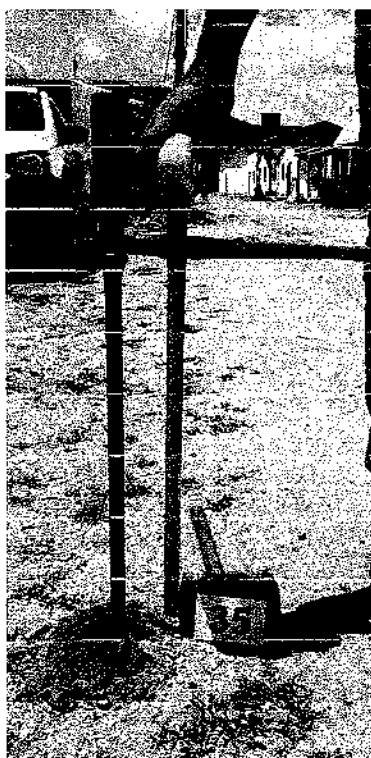
Fig. 15: Perfil Geológico esquemático em ST 35 com Profundidade de 1,20m.

Foto 18 – ST 35 – Solo argiloso sobre rocha alterada.
Rua Jaime Rodrigues de Mesquita, com revestimento em pedra tosca.

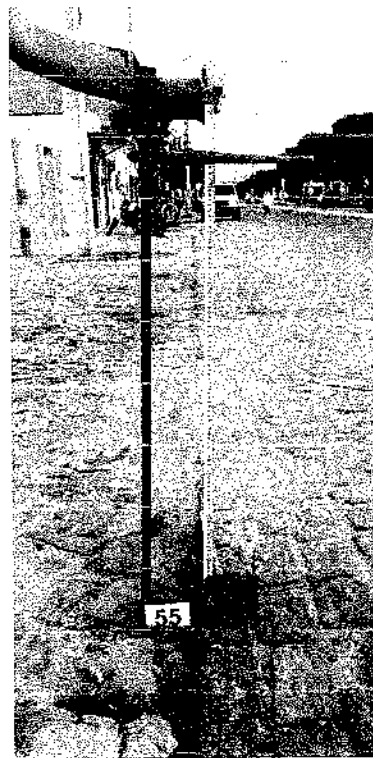
Fig. 19: Perfil Geológico esquemático em ST 55, Profundidade alcançada de 1,00m.

Foto 22 – ST 55 – Solo argiloso sobre rocha alterada.
Av. Pálio Bastos c/ Rua Júlio Pinheiro Bastos,
com revestimento em paralelepípedo e pedra tosca, respectivamente.

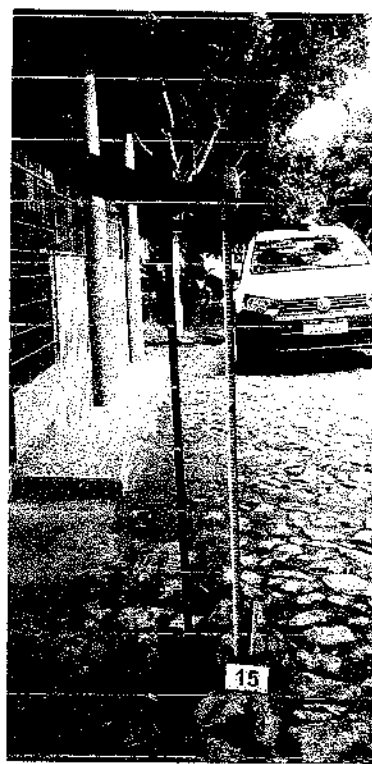
Fig. 21: Perfil Geológico esquemático em ST 15, Profundidade alcançada de 1,00m.

Foto 24 – ST 15 – Solo argiloso sobre rocha alterada.
Rua do Povo, com revestimento em pedra foscã.

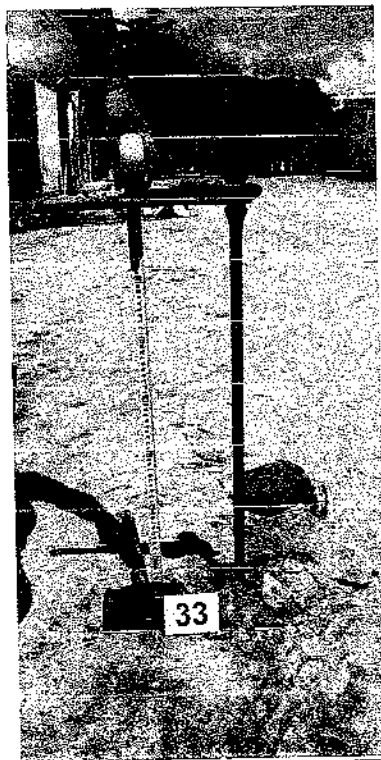
Fig. 23: Perfil Geológico esquemático em ST 33 com Profundidade de 1,05m.

Foto 26 – ST 33 – Solo argiloso sobre rocha alterada.
Rua Luis da Mota e Melo, com revestimento em pedra lãscã

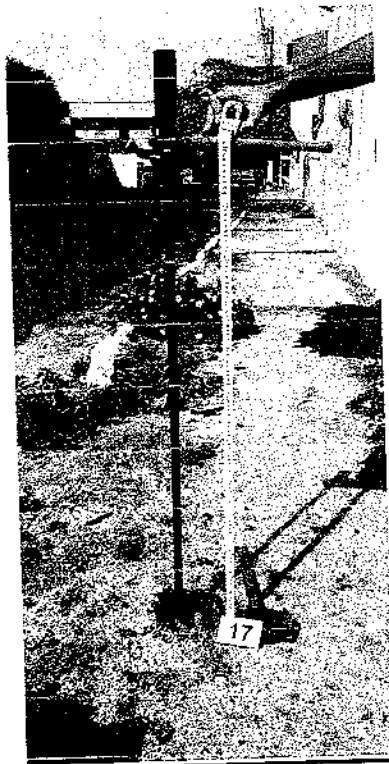
Fig. 24: Perfil Geológico esquemático em ST 17, Profundidade alcançada de 1,00m.

Foto 27 – ST 17 – Solo argiloso sobre rocha alterada.
Rua Waimar Braga, com revestimento asfáltico.

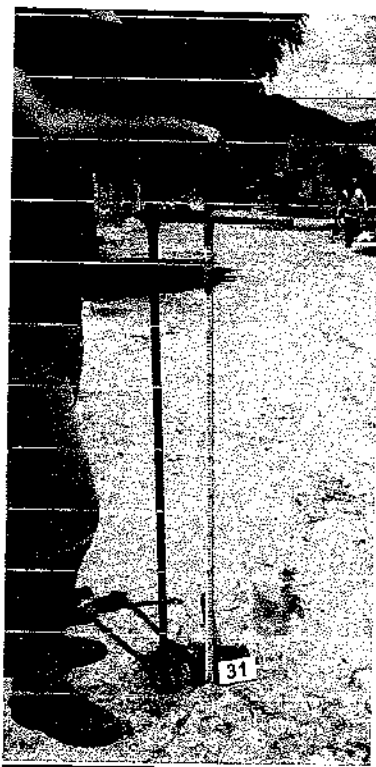
Fig. 35: Perfil Geológico esquemático em ST 31, Profundidade alcançada de 1,00m.

Foto 38 – ST 31 – Solo argiloso sobre rocha alterada.
Rua 07 de Setembro, com revestimento em pedra tosca.

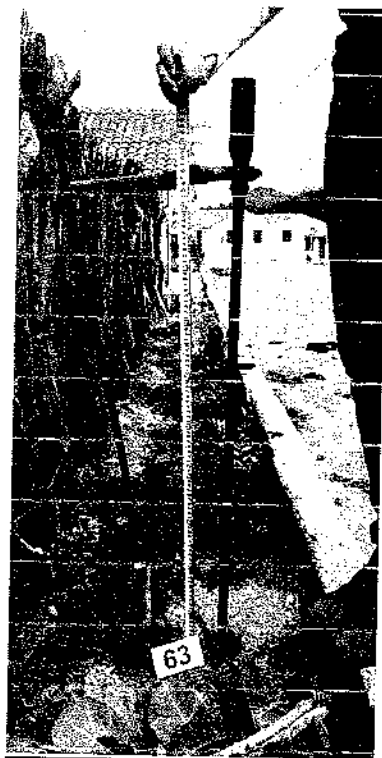
Fig. 39: Perfil Geológico esquemático em ST 63, Profundidade alcançada de 1,40m.

Foto 42 – ST 63 – Solo argiloso sobre rocha pouco alterada e ocorrência de matações.
Rua Antônio Euclides Aibuquerque, com revestimento em pedra tosca.
