RELATÓRIO DE CAMPANHA GEOTÉCNICA
AVALIAÇÃO TÉCNICA DE ABSORÇÃO DE SOLO

Prefeitura Municipal de Irauçuba.
1ª Etapa de Sistema de Esgotamento Sanitário
Irauçuba - CE

AVALIAÇÃO TÉCNICA DE ABSORÇÃO DE SOLO

Janeiro de 2023.

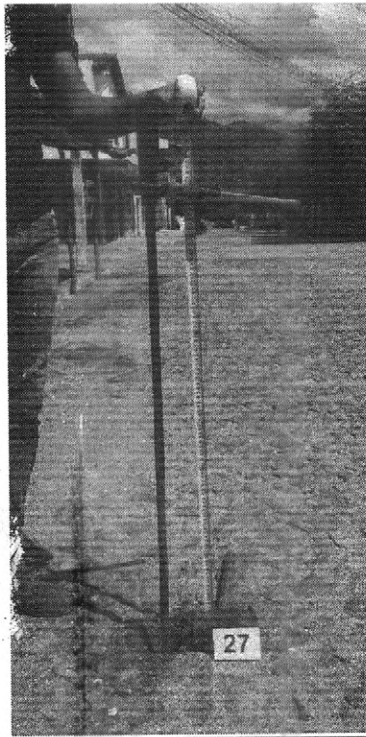
Foto 54 – ST 27 – Solo argiloso sobre rocha pouco alterada.
Rua Profª Dilma Bastos, com revestimento em pedra tosca.

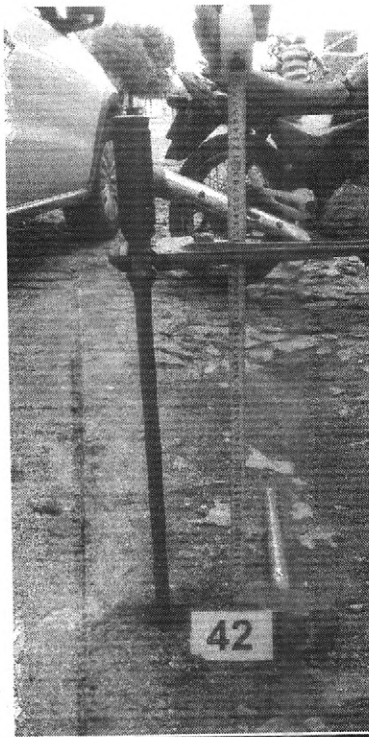
Foto 55 – ST 42 – Solo residual argiloso.
Rua Profª Dilma Bastos, com revestimento em pedra tosca.

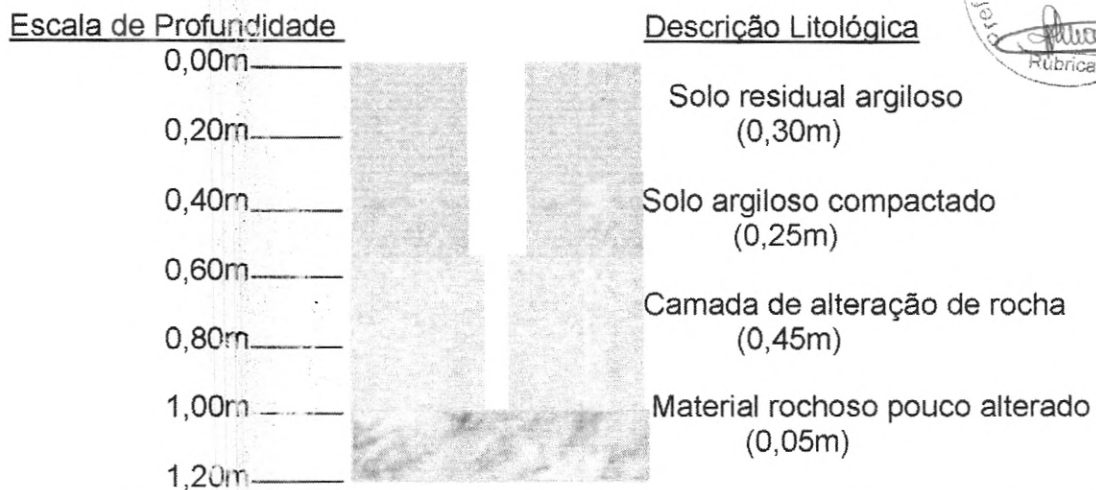
Fig. 53: Perfil Geológico esquemático em ST 61, Profundidade alcançada de 1,00m.

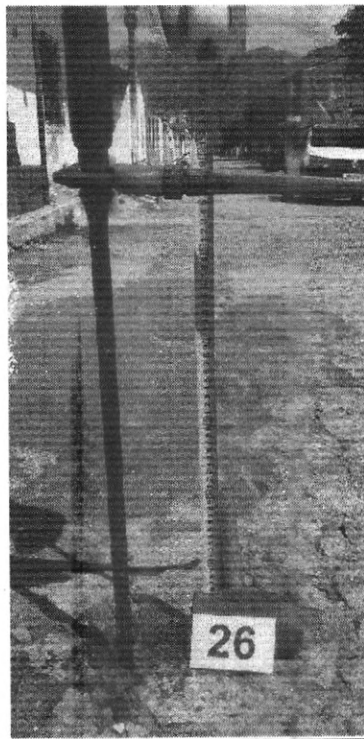
Foto 57 – ST 26 – Solo argiloso sobre rocha alterada.
Rua 13 de Maio, com revestimento em pedra tosca.

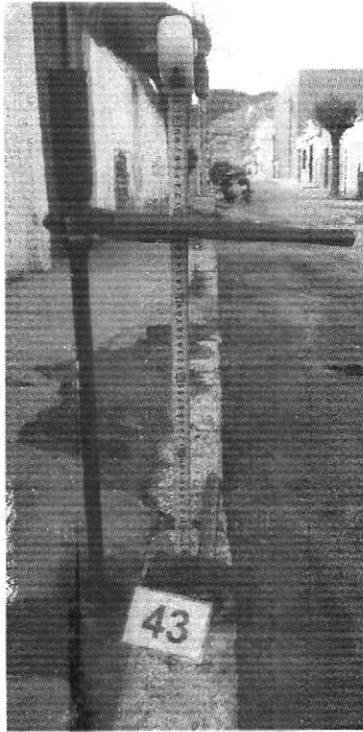
Foto 58 – ST 43 – Solo residual argiloso.
Rua 13 de Maio, com revestimento em pedra tosca.

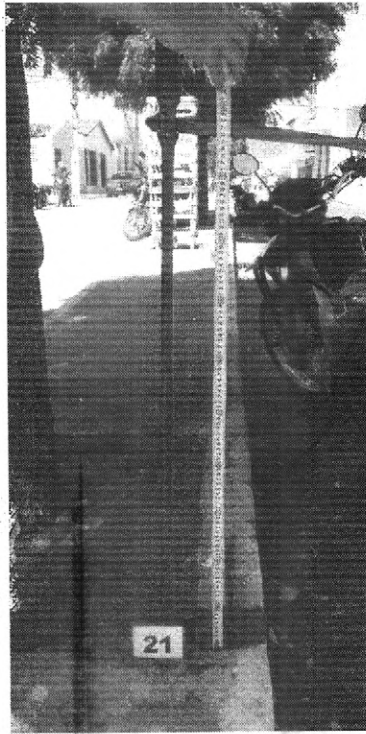
Foto 61 -- ST 21 -- Solo argiloso sobre rocha alterada.
Rua Jorge Domingues, com revestimento asfáltico.

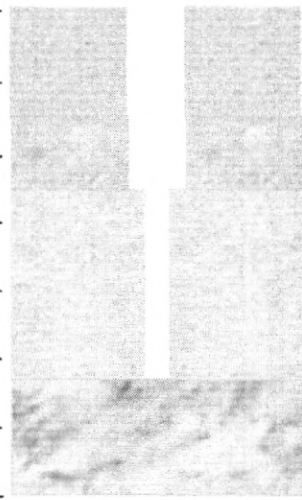
Fig. 58: Perfil Geológico esquemático em ST 44, Profundidade alcançada de 1,00m.

Descrição Litológica

Solo residual argiloso
(0,30m)

Solo argiloso compactado
(0,20m)

Camada de alteração de rocha
(0,55m)

Material rochoso pouco alterado
(0,15m)

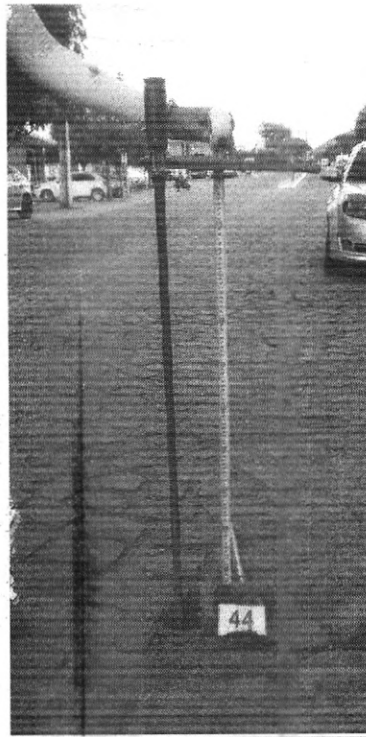
Foto 62 – ST 44 – Solo argiloso sobre rocha pouco alterada.
Av. Paulo Bastos, com revestimento asfáltico.

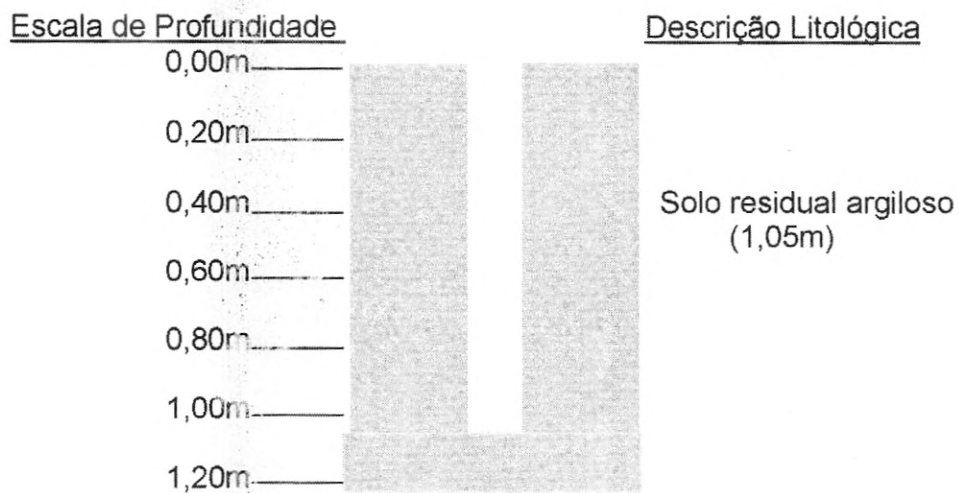
Fig. 59: Perfil Geológico esquemático em ST 50 com Profundidade de 1,05m.

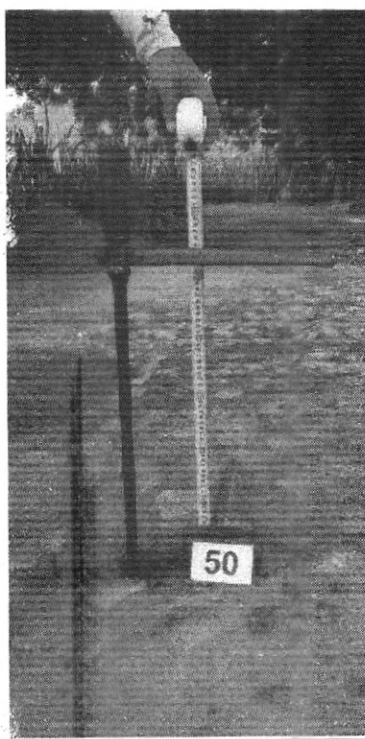
Foto 63 – ST 50 – Solo residual argiloso.
Rua Esperidião, com revestimento em pedra tosca.

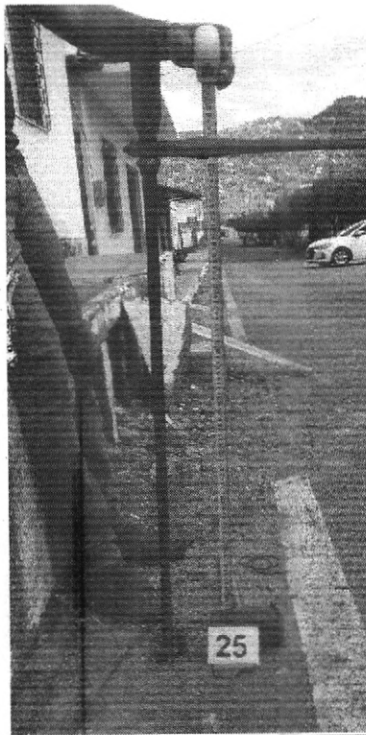
Foto 64 – ST 25 – Solo argiloso sobre rocha alterada.
Rua João Salustiano da Mota, com revestimento asfáltico.

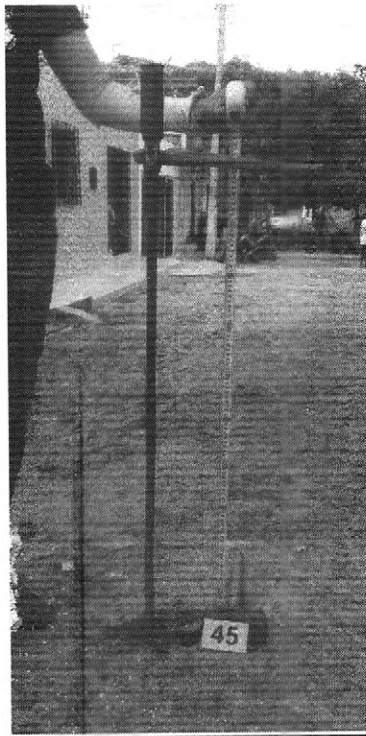
Foto 65 – ST 45 – Solo argiloso sobre rocha pouco alterada.
Rua João Salustiano, com revestimento em pedra tosca.

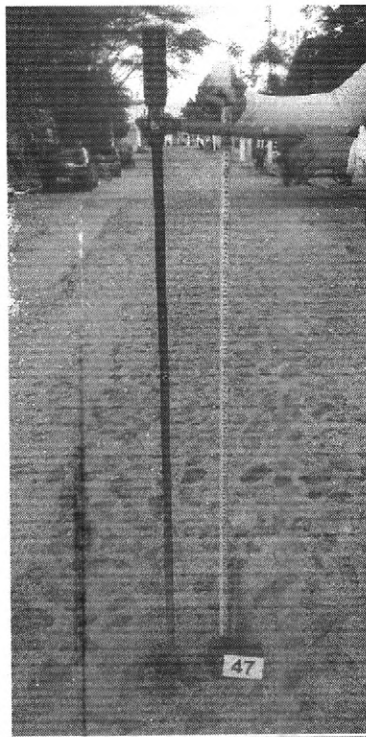
Foto 68 – ST 47 – Solo argiloso sobre rocha pouco alterada.
Rua Walmar Braga, com revestimento em pedra tosca.

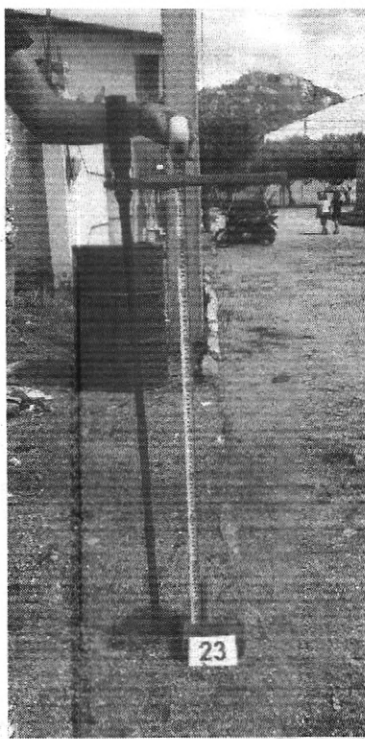
Foto 69 – ST 23 – Solo argiloso sobre rocha alterada.
Rua Xisto Gomes, com revestimento em pedra tosca.

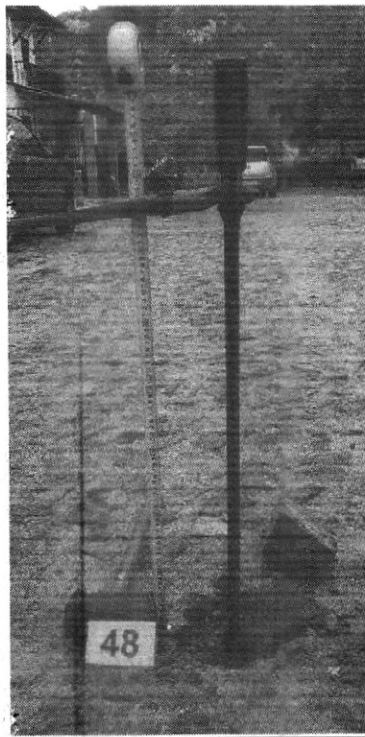
Foto 71 – ST 48 – Solo argiloso sobre rocha alterada.
Rua Domingos Borges da Silva, com revestimento em pedra tosca.
